ANEXO I

BOLETINS DE OCORRÊNCIAS

ESTADO DO RIO DE JANEIRO
PREFEITURA MUNICIPAL DE DUQUE DE CAXIAS
SECRETARIA MUNICIPAL DE DEFESA CIVIL
SUBSECRETARIA DE OPERAÇÕES

BOLETIM DE OCORRÊNCIA N° 01182/2014

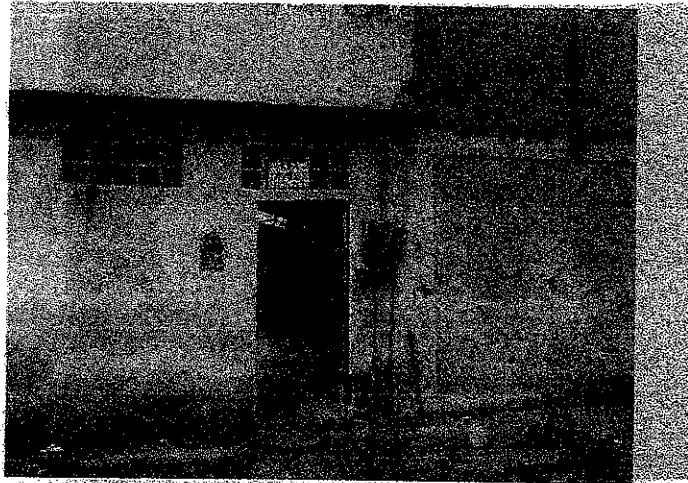
VISTA DA RESIDÊNCIA ENFRETE AO BURACO NO ASFALTO

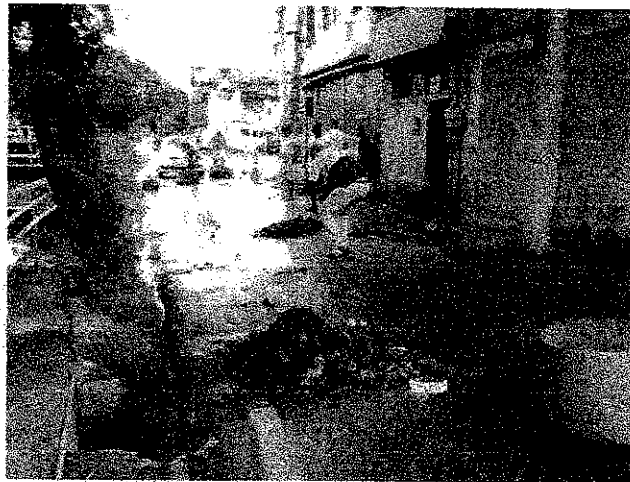
VISTA DO AFUNDAMENTO DO ASFALTO DA RUA

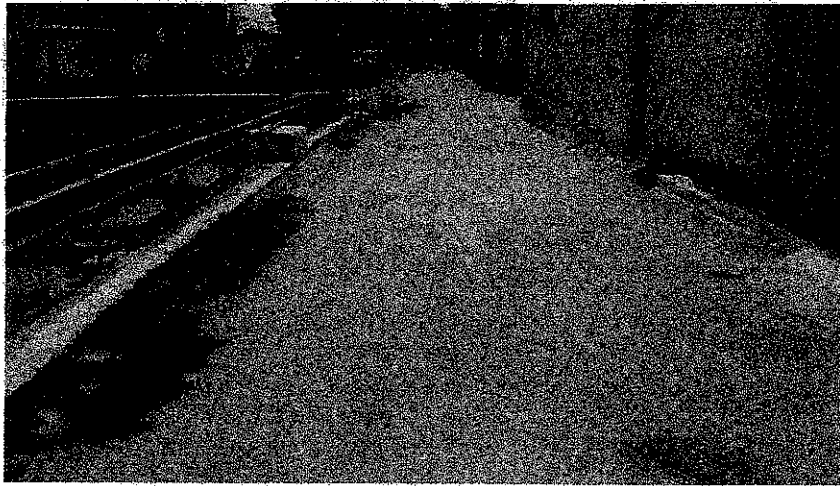
VISTA PANORÂMICA DO LOGRADOURO E DO VALÃO.

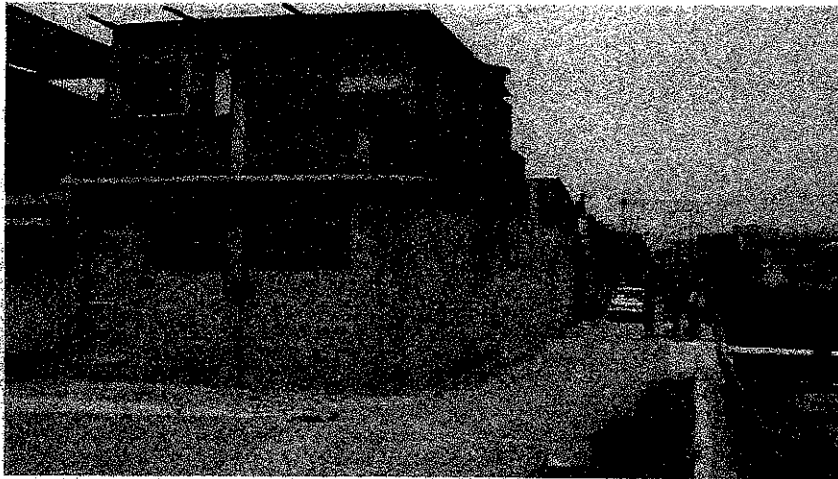
VISTA PANORÂMICA DA FACHADA DO IMÓVEL DA SOLICITANTE.

HÁ DE SE GARANTIR A EXECUÇÃO DE UMA MANUTENÇÃO PREVENTIVA E A CONSERVAÇÃO PROGRAMADA DA EDIFICAÇÃO VISTORIADA.

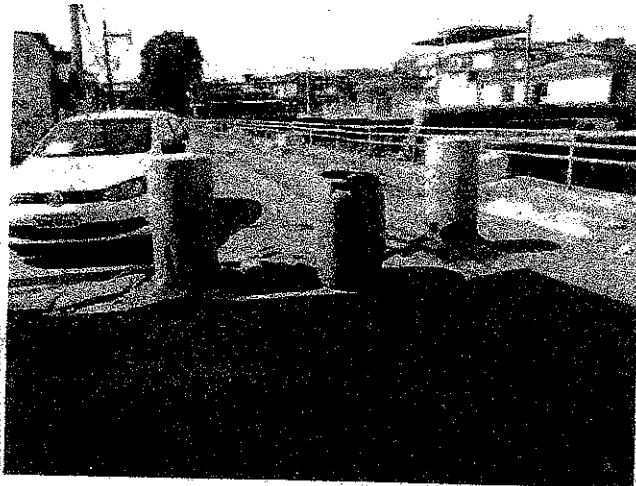
VISTA PANORÂMICA DO LOGRADOURO E DO GUARDA CORPO METÁLICO DO VALÃO.

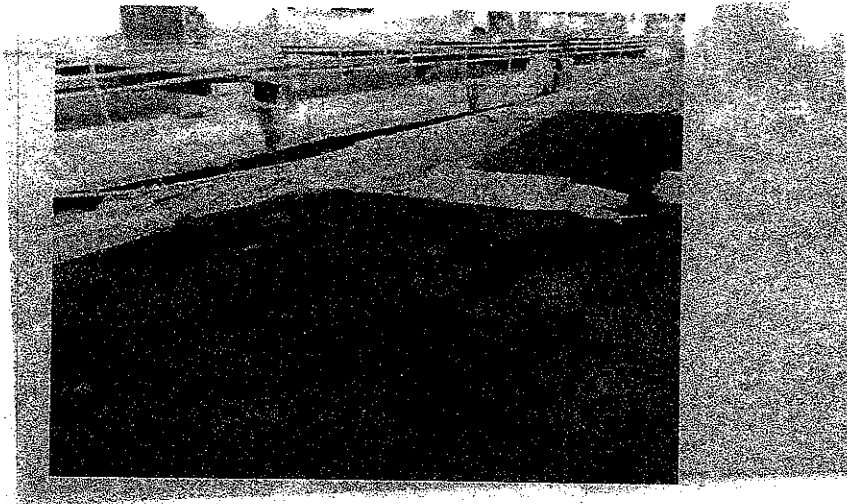
VISTA DO AFUNDAMENTO DO LOGRADOURO EM ASFALTO PRÓXIMO AO VALÃO.

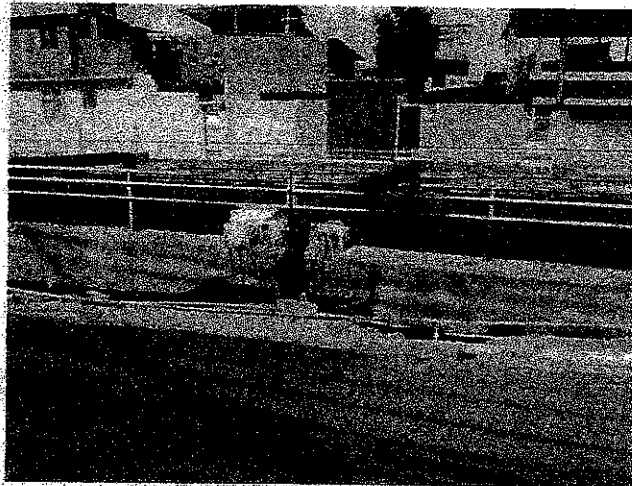
VISTA DO ROMPIMENTO DO BLOCO DE ESCORAMENTO DO TRILHO E DO FECHAMENTO DAS PAREDES DO VALÃO.

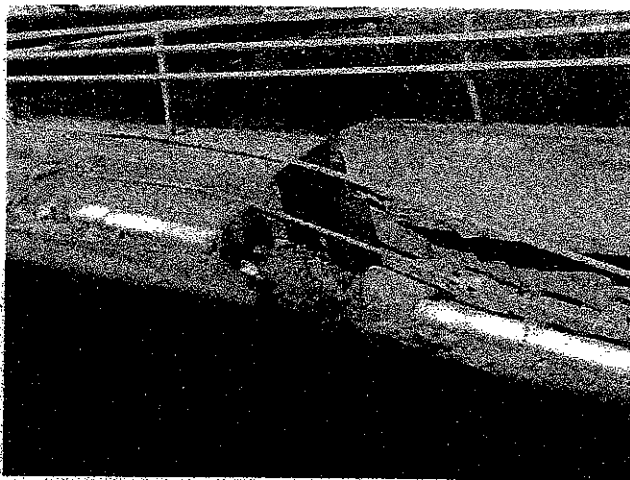
VISTA DO AFASTAMENTO DAS PAREDES DO VALÃO E AFUNDAMENTO DO LOGRADOURO.

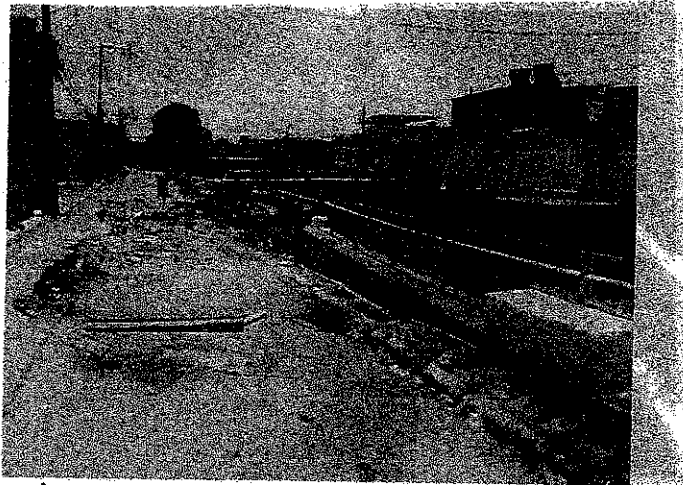
3º PONTO - IDENTIFICAMOS A RUPTURA DOS BLOCOS DE CONCRETO DE FIXAÇÃO DOS PEREIS, PROPOCADOS PELOS ESFORÇOS DE CISALHAMENTO, DEVIDO AO DESLOCAMENTO TOTAL HORIZONTAL DA VIGA NESTE TRECHO, RECALQUE COMPLETO DA RUA INTERROMPENDO TOTALMENTE O TRANSITO DE VEICULOS, E DANIFICANDO AS TUBULAÇÕES DE ÁGUA E ESGOTO EXISTENTES NO LOCAL. NO LADO OPOSTO, JÁ EXISTEM RACHADURAS NO PAVIMENTO INDICANDO QUE A CONTENÇÃO TAMBÉM ESTÁ SE DESLOCANDO.

3º PONTO - FOTO DO RECALQUE DO LOGRADOURO, PROVOCADO PELA RUPTURA DOS BLOCOS DE FIXAÇÃO DAS ESCORAS DE PERFIS I, CAUSANDO O DESLOCAMENTO DA ESTRUTURA DE CONTENÇÃO.

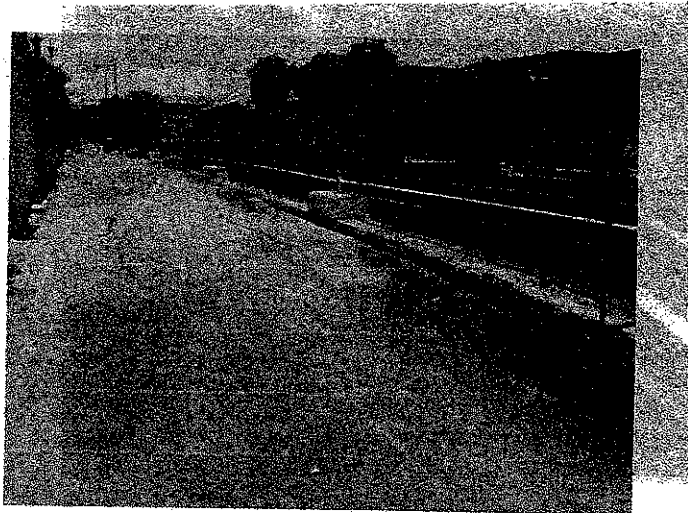
3º PONTO - FOTO DO LADO OPOSTO JÁ APRESENTANDO SINAIS DE RECALQUE E DESLOCAMENTO DA ESTRUTURA DE CONTENÇÃO.

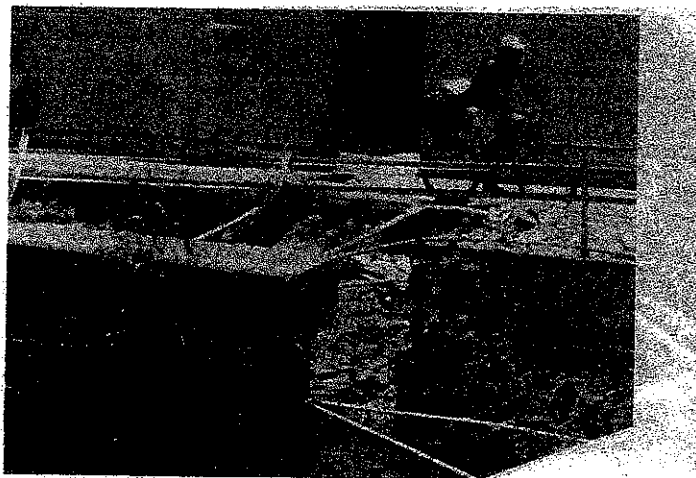
3º PONTO - FOTO QUE DEMONSTRA A NECESSIDADE EMERGENCIAL DA REALIZAÇÃO DE UM ISOLAMENTO, POIS AS PESSOAS ESTÃO TRANSITANDO NO LOCAL QUE POSSUI UM RISCO GRANDE DE OCORRÊNCIA DE NOVOS RECALQUES.

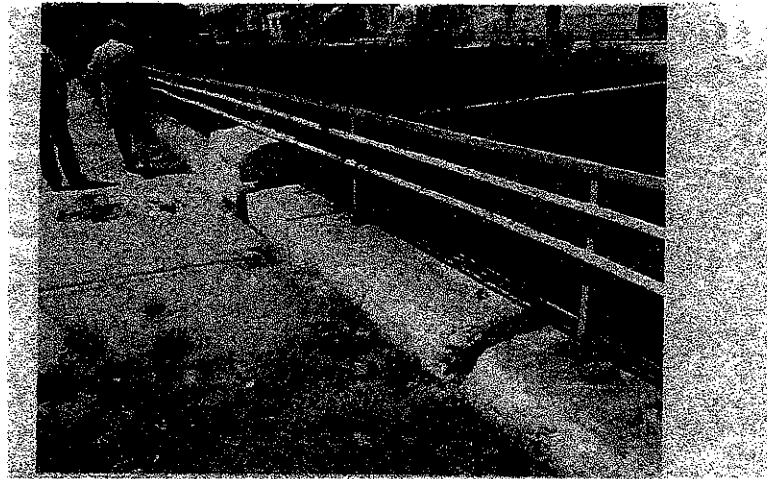
5º PONTO - IDENTIFICAMOS UM ESPAÇO ENTRE O PAVIMENTO E A ESTRUTURA DE CONTENÇÃO DEVIDO A OCORRÊNCIA DE UM PEQUENO DESLOCAMENTO.

5º PONTO - FOTO DA ESTRUTURA CONTENÇÃO, COM SINAIS DE DESLOCAMENTO, PROVOCANDO O APARECIMENTO DE UM VÃO ENTRE O MURO E A PAVIMENTAÇÃO.

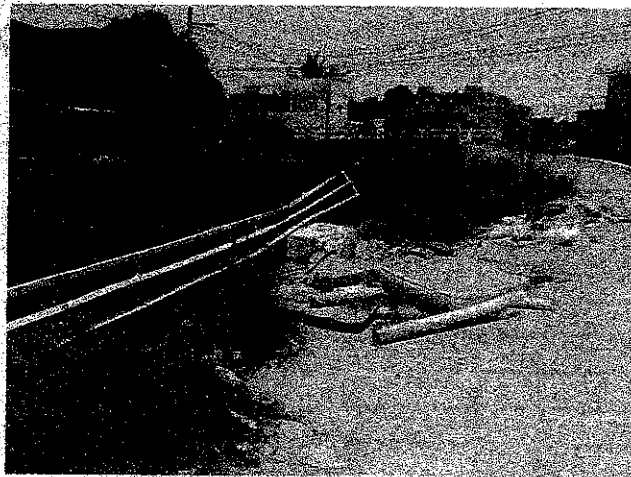
6º PONTO - IDENTIFICAMOS A RUPTURA TOTAL DA ESTRUTURA DE CONTENÇÃO EXISTENTE NO LOCAL, PROVOCANDO O ESTREITAMENTO DA RUA. PORÉM APÓS A OCORRÊNCIA DE COLAPSO DA ESTRUTURA DE CONTENÇÃO COM O RECALQUE DE UM GRANDE TRECHO DA RUA, QUE OCORREU A ALGUNS MESES ATRAS, FOI REALIZADA UMA OBRA PROVIOSÓRIA COM O OBJETIVO DE RESTABELECEER O FLUXO DE VEÍCULOS E PESSOAS NO LOCAL.

6º PONTO - FOTO DO COLAPSO TOTAL DA ESTRUTURA DE CONTENÇÃO.

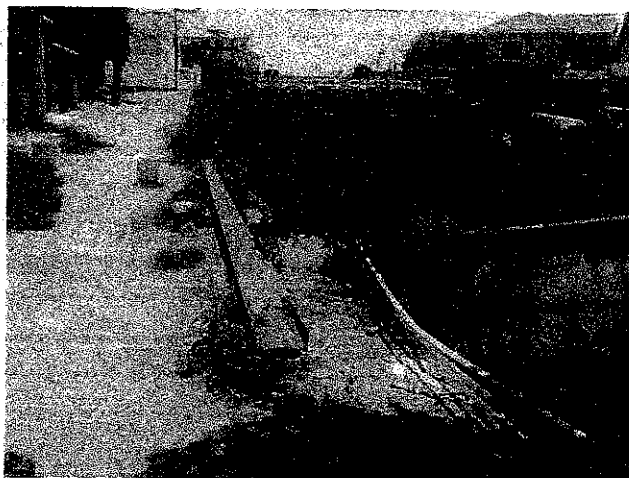
6º PONTO - FOTO DA MARGEM OPOSTA COM O COLAPSO TOTAL DA ESTRUTURA DE CONTENÇÃO, INCLUSIVE COM A ESCORA DE PERFIL I, QUE FOI RETIRADA QUANDO OCORREU O RECALQUE DA RUA.
