**RELATÓRIO FOTOGRÁFICO DE
TRECHOS DO CANAL JACATIRÃO
BAIRRO DR. LAUREANO – 1º
DISTRITO – SECRETARIA
MUNICIPAL DE OBRAS**

RELATORIO TÉCNICO

Referência: Canal Jacatirão

Data: 13/11/2014

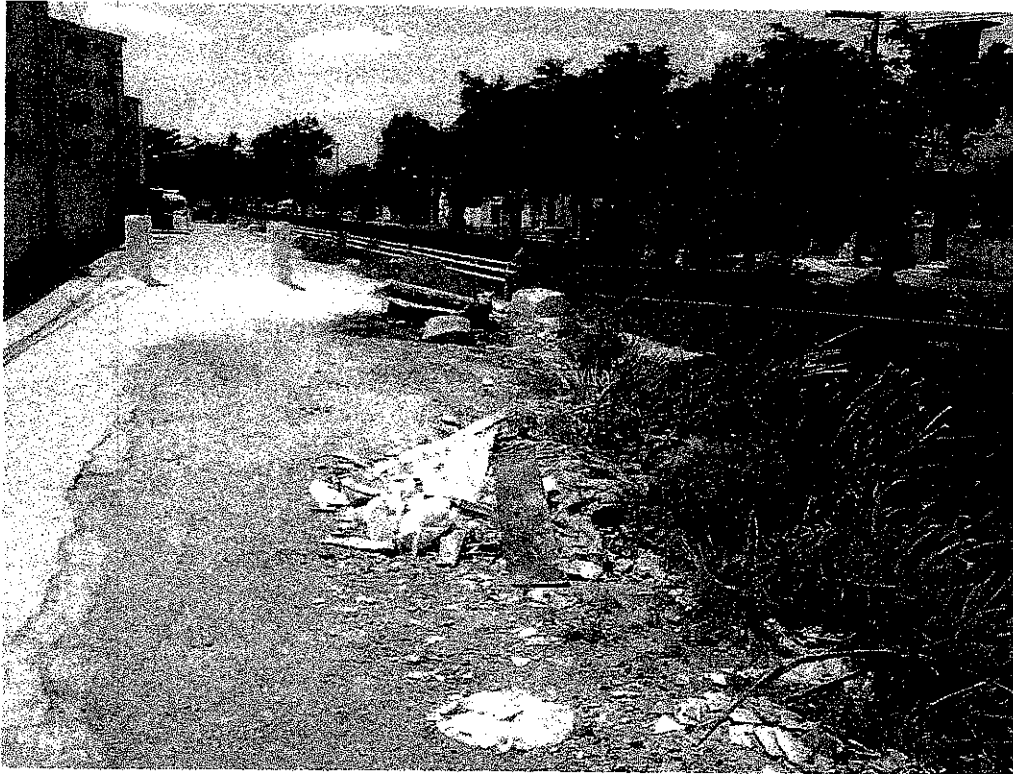
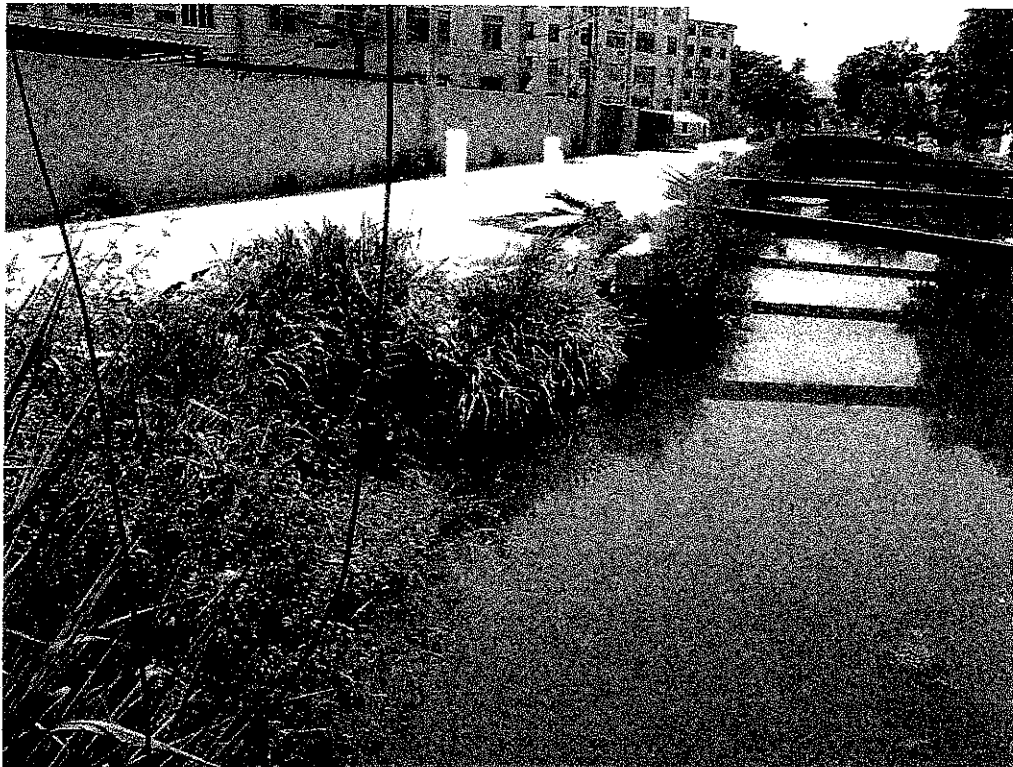
PONTO 01 TRECHO RUA COSME VELHO

Este trecho apresentando afundamento de pista em ambas as margens, assim como rompimento total da estrutura da margem esquerda, esta em estaca perfilada. Com relação a margem direita entre as Ruas Tietê e Rua Major Gonçalves, a estrutura apresenta sinais de recalque ocasionando o afundamento do logradouro e colocando em risco eminente as edificações no trecho.

Diante da vistoria realizada, e dos apontamentos acima demonstrados e relatados deve se levar em consideração a realização de medidas emergenciais para a estabilização e recuperação das estruturas danificadas, com a máxima urgência.

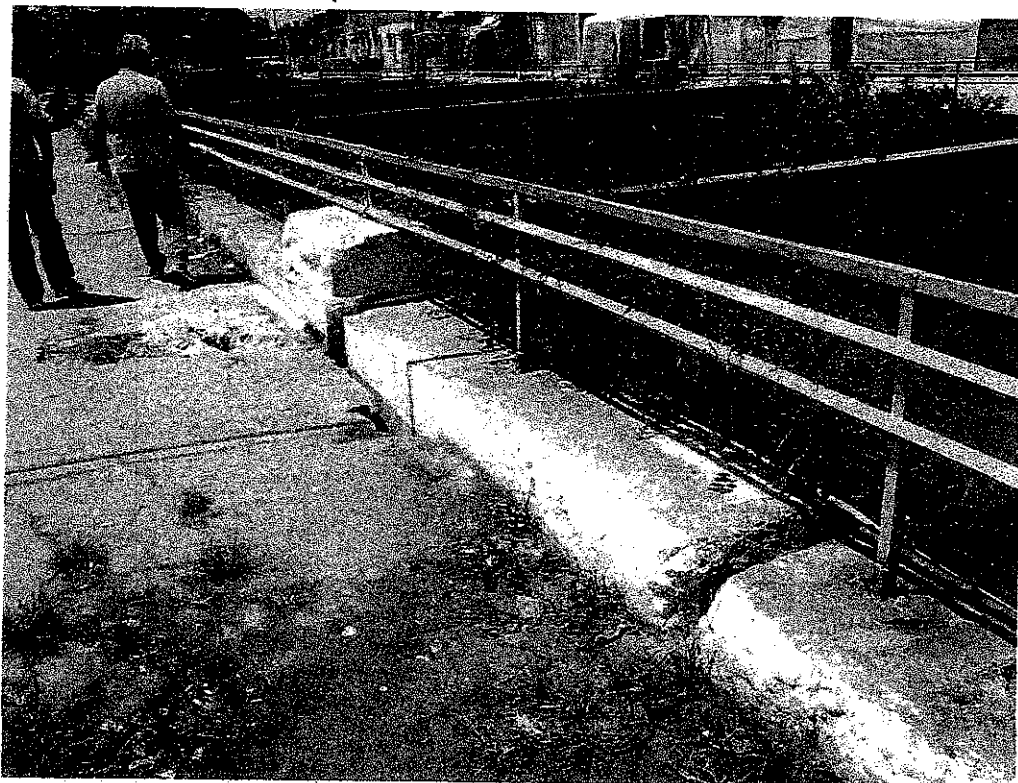
PONTO 02 RUA CATUMBI

Este trecho ao longo da Av. Visconde de Cairu, apresenta descolamento da estrutura do canal, assim como rachaduras em parte do pavimento.

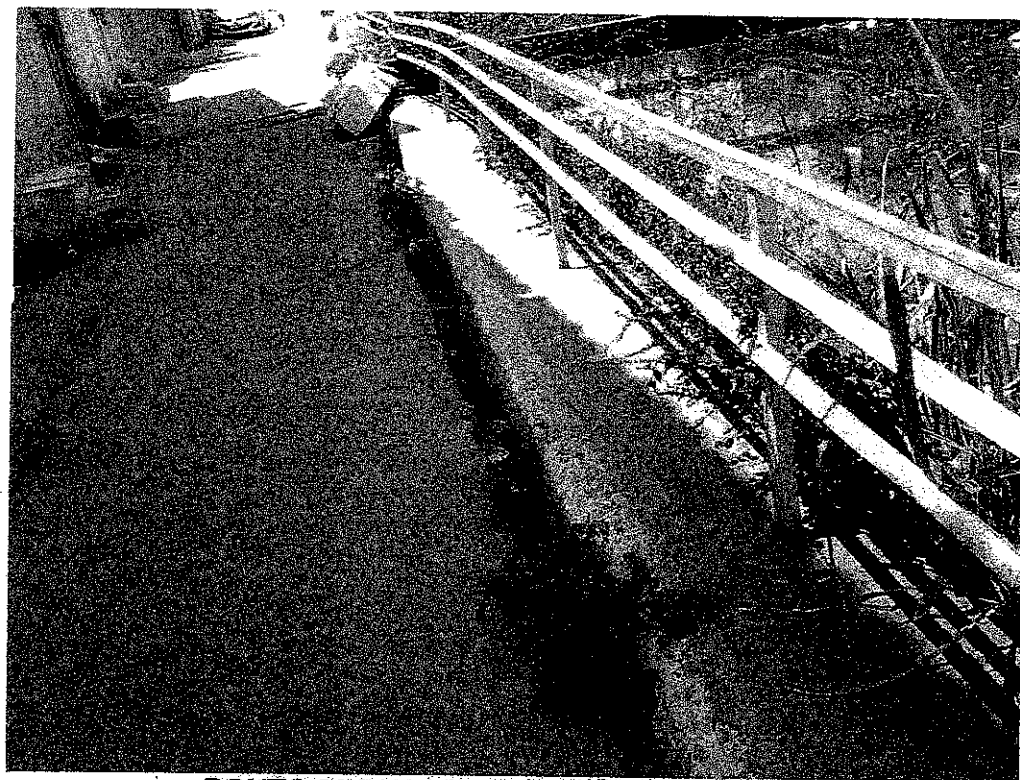
PONTO 03 RUA VIRGILIO DE MELO FRANCO

Este trecho ao longo da Av. Visconde de Cairu, apresentando também descolamento da estrutura do canal, rachaduras no pavimento e rompimento do bloco de ancoragem de amarração da viga metálica.

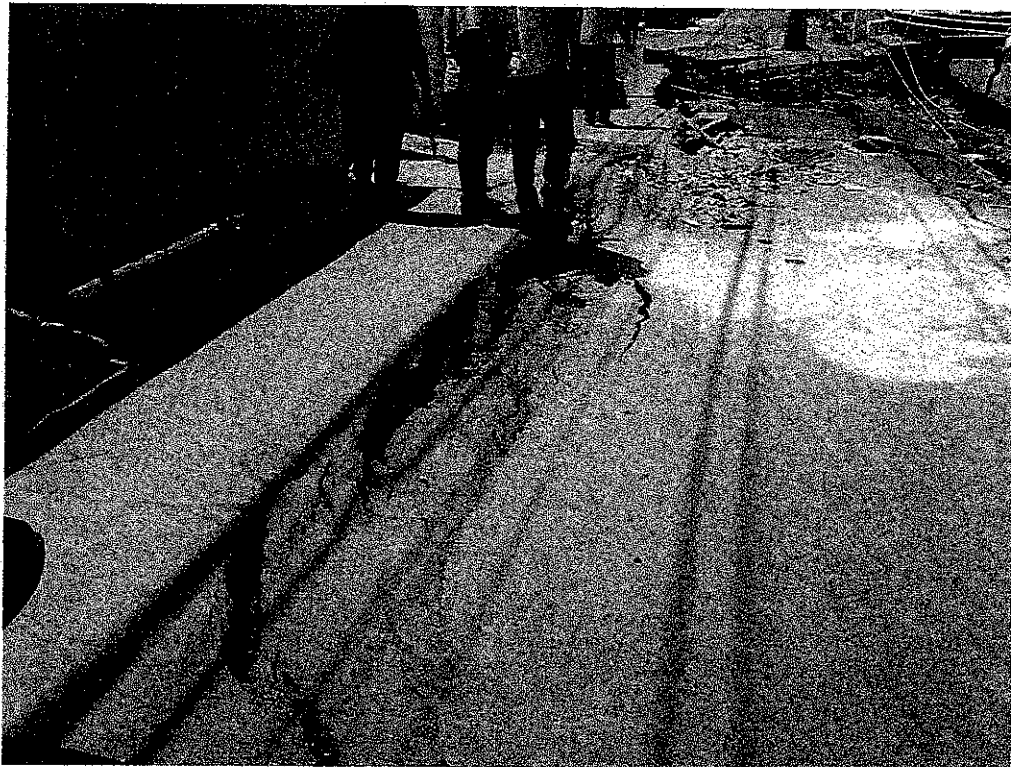
PONTO 04 ENTRE A RUA ITU E RUA BAJÉ

Este trecho ao longo da Av. Visconde de Cairu entre as Ruas Itu e Bagé é considerado o trecho mais crítico, apresentando um cenário de afundamento de pista, ruptura da estrutura e rachaduras nas edificações, colocando em risco iminente a população local, que em caso de uma ruptura total da estrutura poderá vir a ocorrer o desabamento das edificações, assim como a obstrução do fluxo do canal causando represamento e conseqüentemente alagamento de parte do bairro.

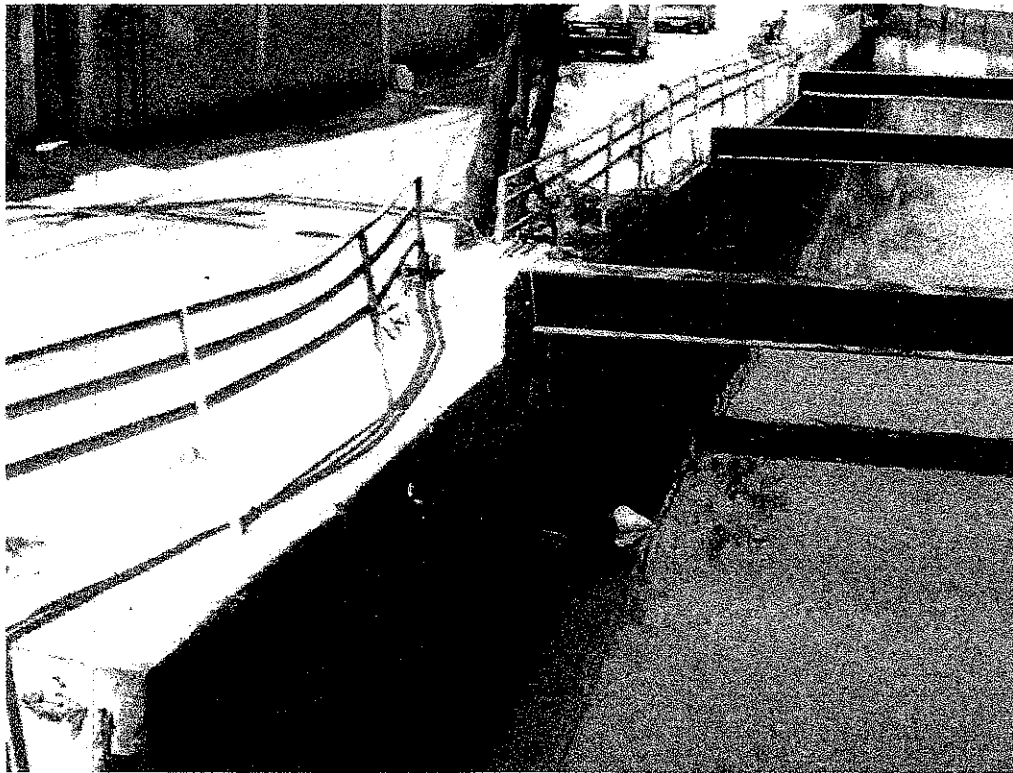
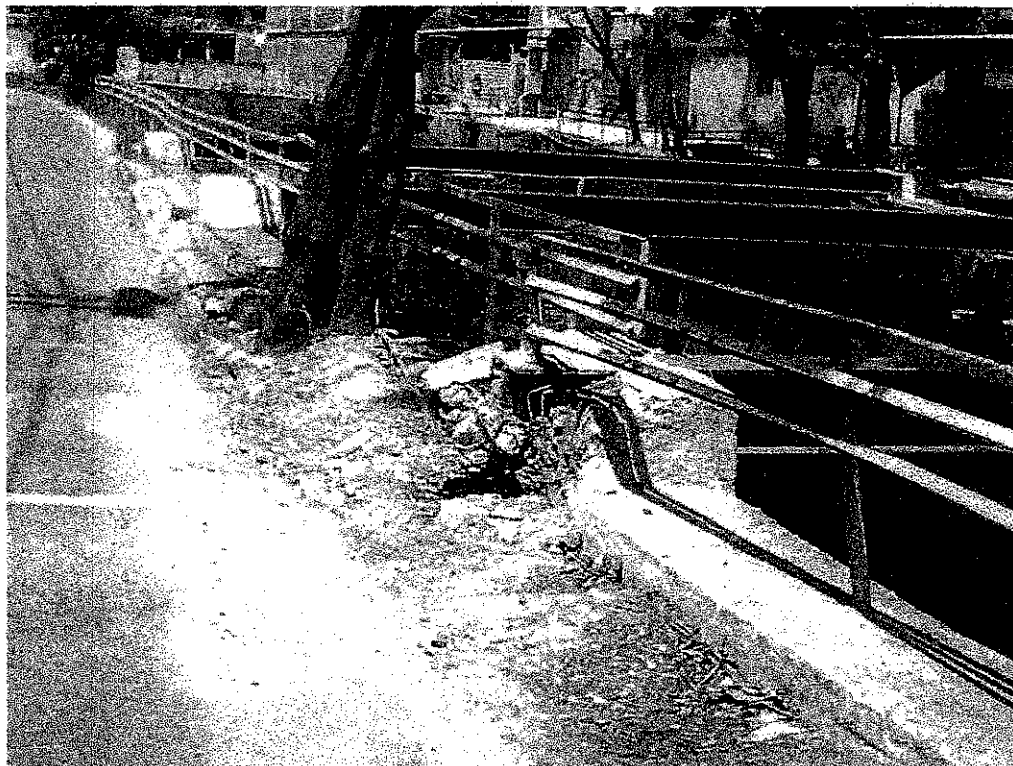
PONTO 05 RUA DO CHUMBO E RUA DIAMANTE

Este trecho ao longo da Rua Diamante, apresentando descolamento da estrutura do canal, rachaduras no pavimento e rompimento do bloco de ancoragem de amarração da viga metálica.

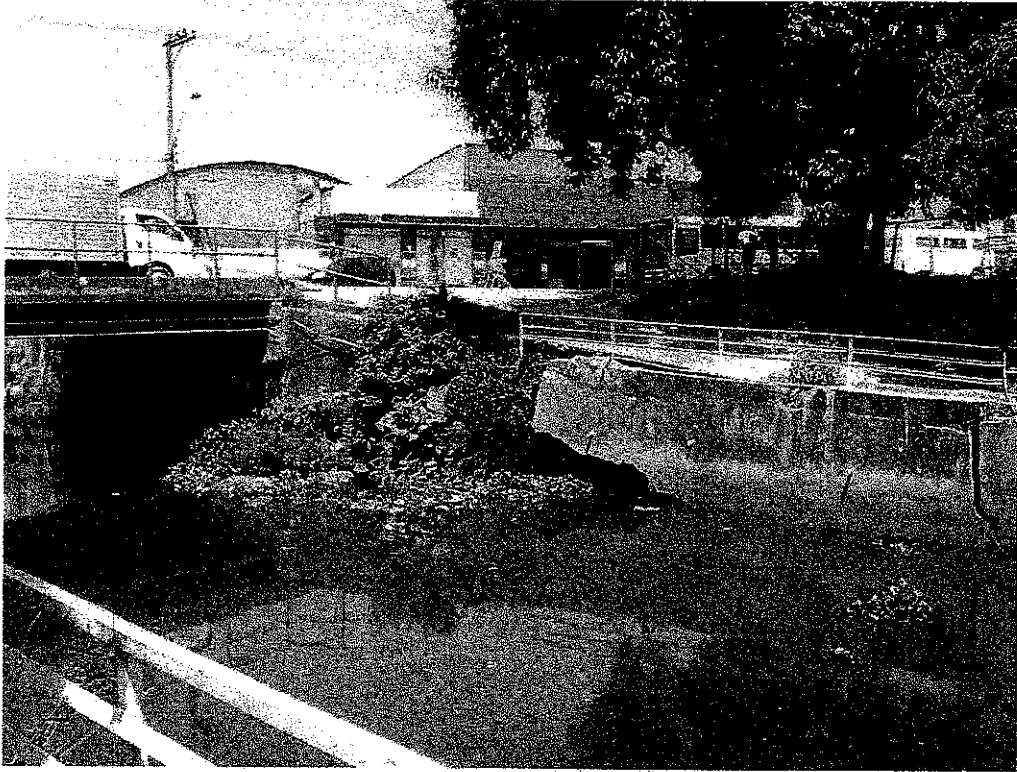
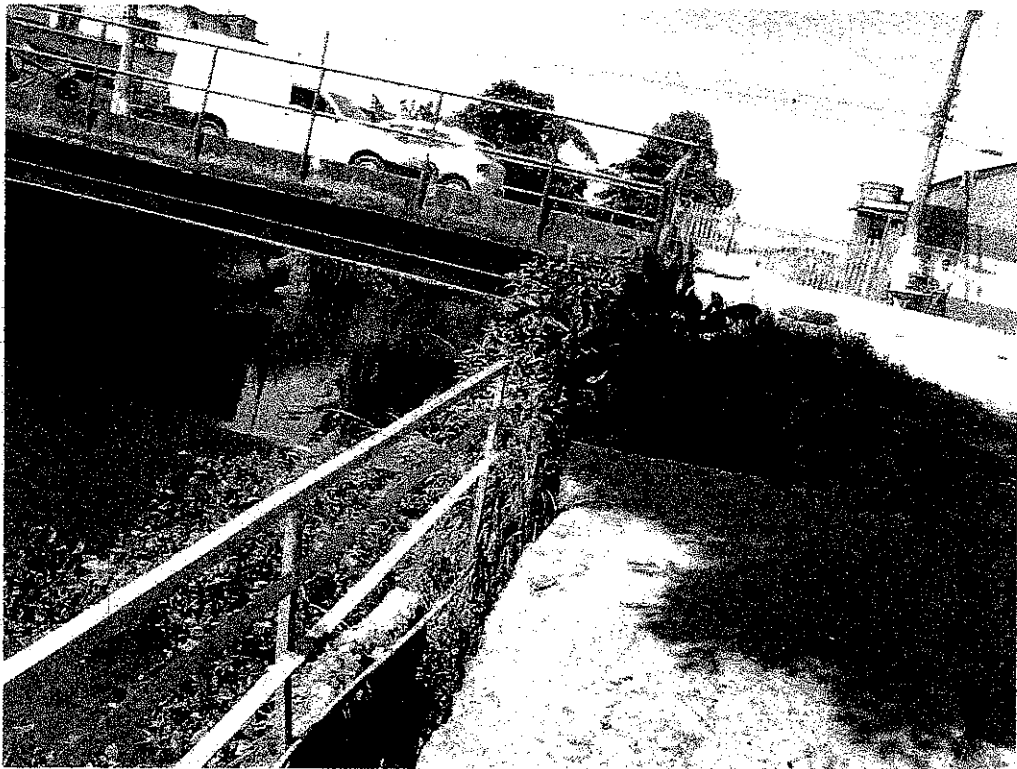
PONTO 06 AV. BOTAFOGO COM RUA DIAMANTE

Este trecho apresenta ruptura da estrutura do canal, rachaduras no Pavimento.

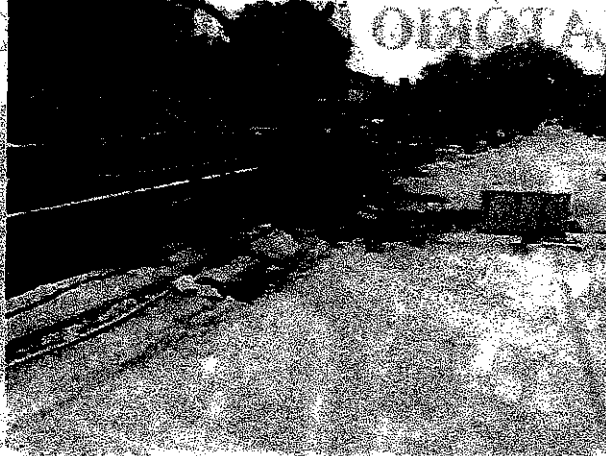
2º PONTO - IDENTIFICAMOS A RUPTURA DO BLOCO DE CONCRETO DE FIXAÇÃO DOS PERFIS I, PROPOCADOS PELOS ESFORÇOS DE CISALHAMENTO, DEVIDO AO DESLOCAMENTO HORIZONTAL DA VIGA NESTE TRECHO. PORÉM AINDA NÃO IDENTIFICAMOS NENHUM SINAL DE RACHADURAS NA PAVIMENTAÇÃO EXISTENTE.

2º PONTO - FOTO DO DESLOCAMENTO HORIZONTAL DA VIGA E DO BLOCO DE CONCRETO EXISTENTE NO LOGRADOURO.

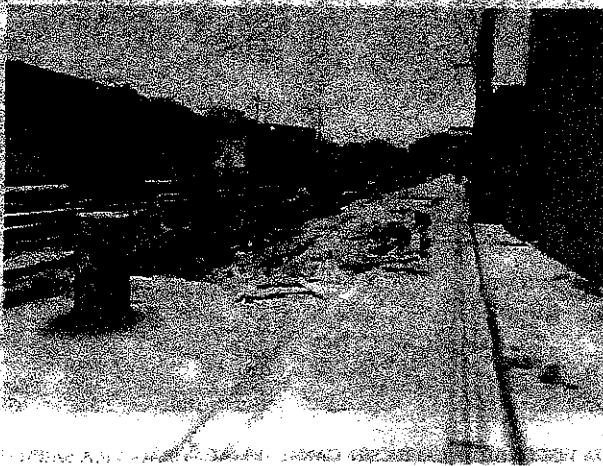
3º PONTO - FOTO DO RECALQUE DA RUA PROVOCADO PELO DESLOCAMENTO TOTAL DA CONTENÇÃO.

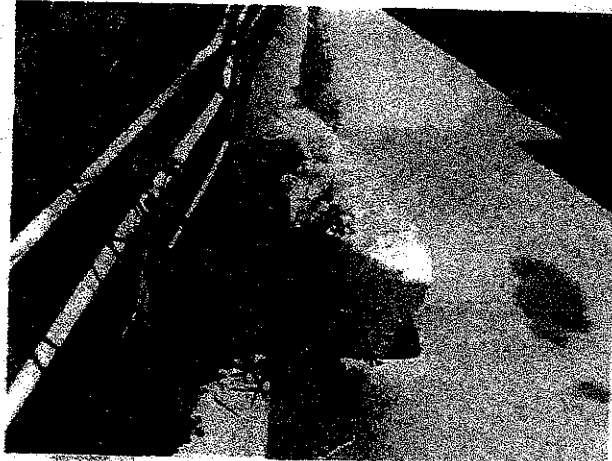
4º PONTO - FOTO DA RUPTURA DOS BLOCOS DE FIXAÇÃO DAS ESCORAS DE PERFIL I. O QUAIS ESTÃO DESLOCADOS DA ESTRUTURA DE CONTENÇÃO.

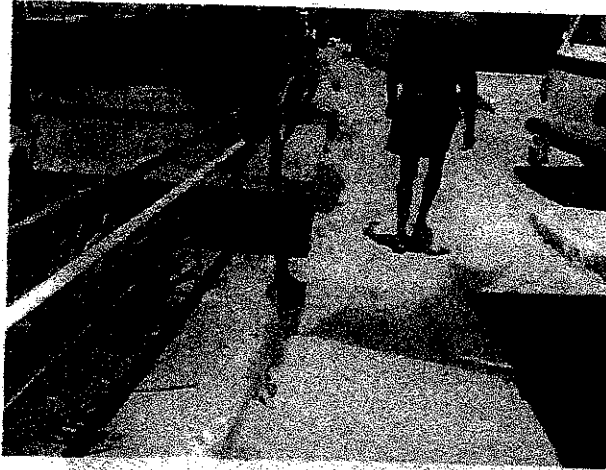
4º PONTO - FOTO QUE COMPROVA A FALTA DO BLOCO DE FIXAÇÃO DA ESCORA DE PERFIL I, EM UM PONTO ONDE HOUVE UMA CONSTRUÇÃO IRREGULAR DE UMA RESIDÊNCIA NO LOGRADOURO, QUE ESTÁ COM RISCO DE DESABAMENTO, CASO OCORRA O DESLOCAMENTO DA ESTRUTURA DE CONTENÇÃO.

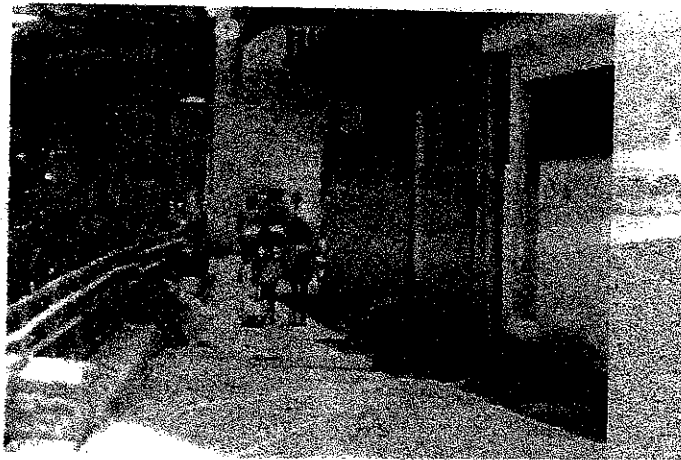
4º PONTO - FOTO COMPROVANDO O ESTREITAMENTO DA RUA COM A CONSTRUÇÃO IRREGULAR DA RESIDÊNCIA NO LOGRADOURO PÚBLICO.

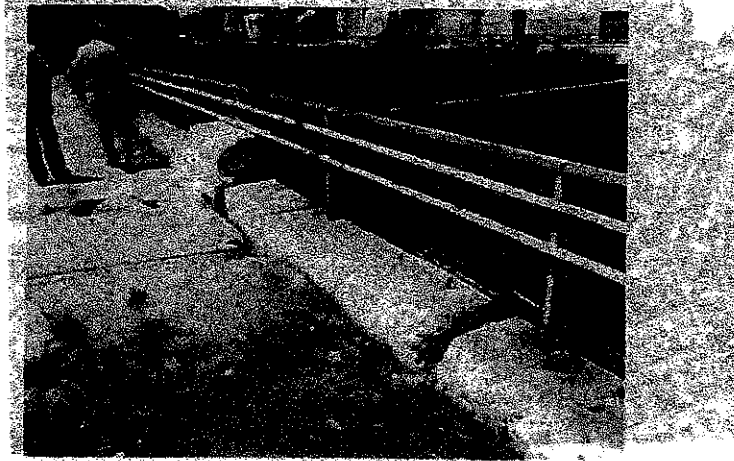
5º PONTO - FOTO DA ESTRUTURA CONTENÇÃO, COM SINAIS DE DESLOCAMENTO, PROVOCANDO O APARECIMENTO DE UM VÃO ENTRE O MURO E A PAVIMENTAÇÃO.

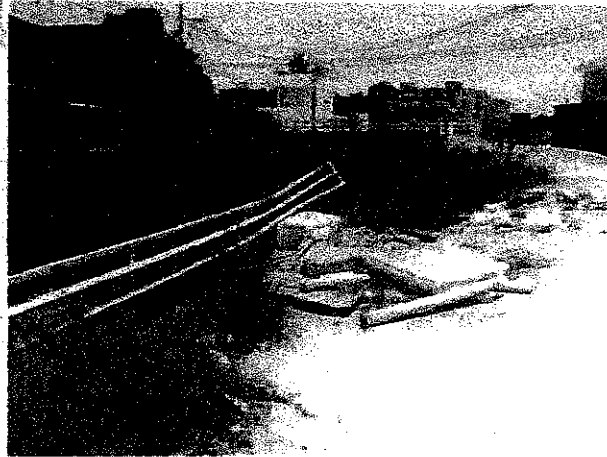
6º PONTO - FOTO DO COLAPSO TOTAL DA ESTRUTURA DE CONTENÇÃO.

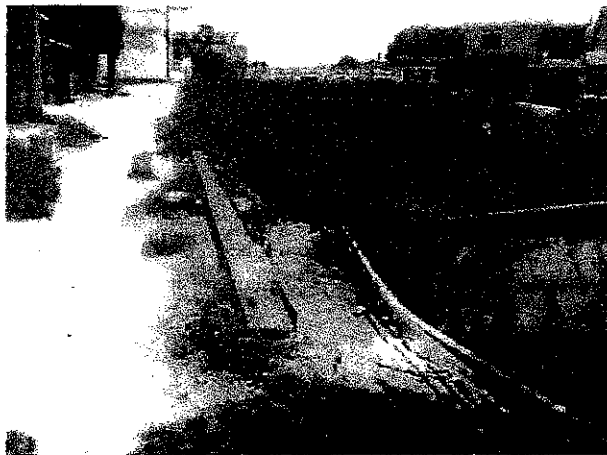
6º PONTO - FOTO DA MARGEM OPOSTA COM O COLAPSO TOTAL DA ESTRUTURA DE CONTENÇÃO, INCLUSIVE COM A ESCORA DE PERFIL I, QUE FOI RETIRADA QUANDO OCORREU O RECALQUE DA RUA.

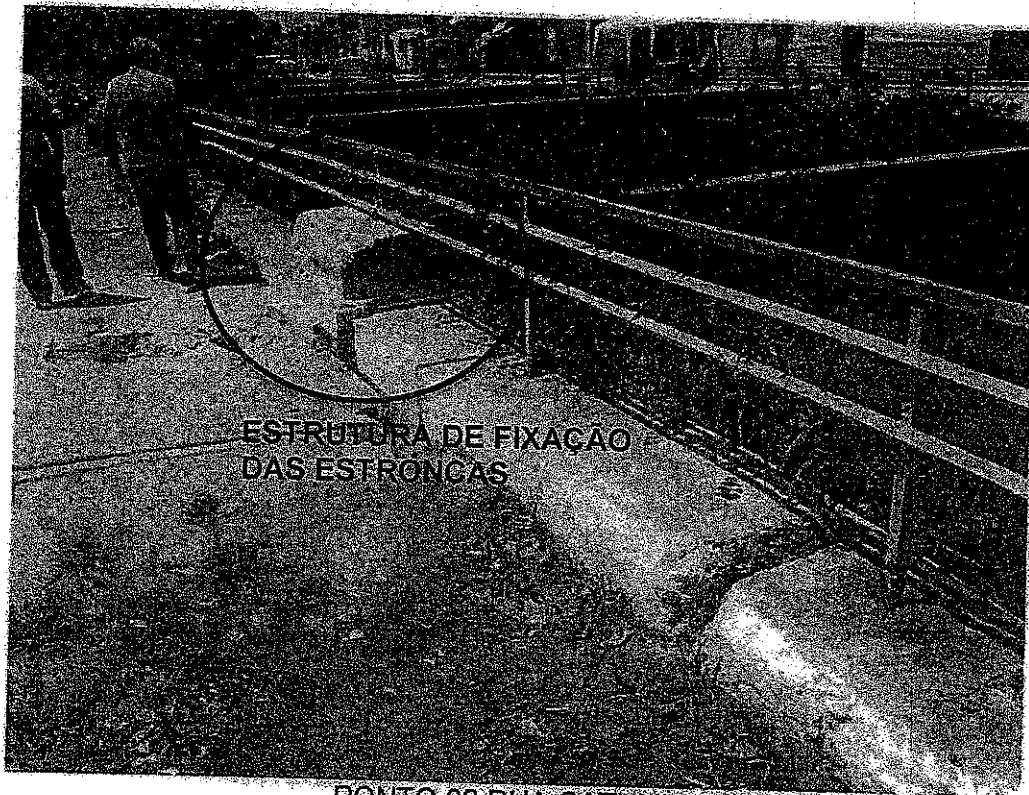
Figura 15 – Estrutura de Fixação das Estroncas localizada na rua Catumbi

Nas fotos apresentadas a seguir, é possível identificar com clareza a ruptura da estrutura de fixação das estroncas, localizada sobre a viga de coroamento, assim como o grande deslocamento que ocorreu nos trechos onde a cortina não suportou o empuxo de terra.

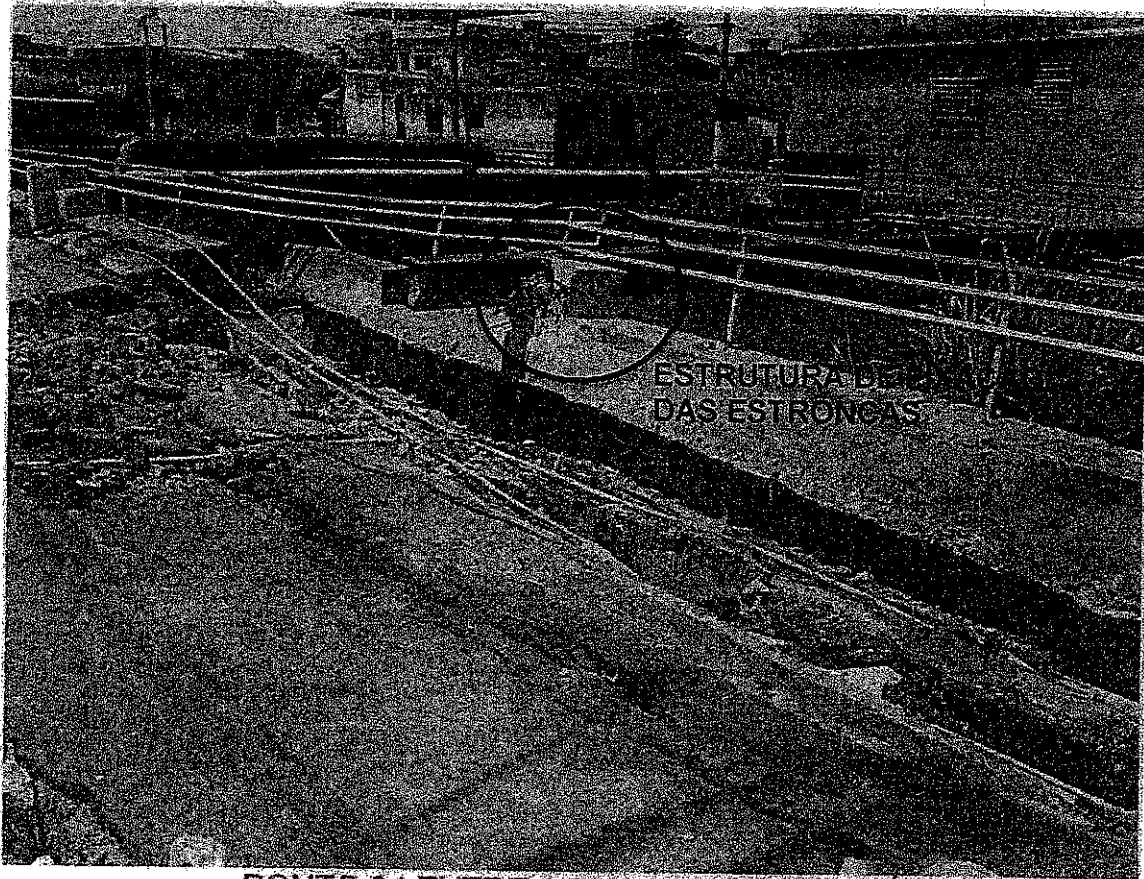
Figura 17 – Estrutura de contenção danificada localizada entre as ruas Itu e Bajé

Em alguns trechos acidentados, a cortina não suportou o empuxo de terras, sofrendo excessivo deslocamento horizontal, com a consequente formação da cunha de ruptura e recalque superficial superior a 50 cm.

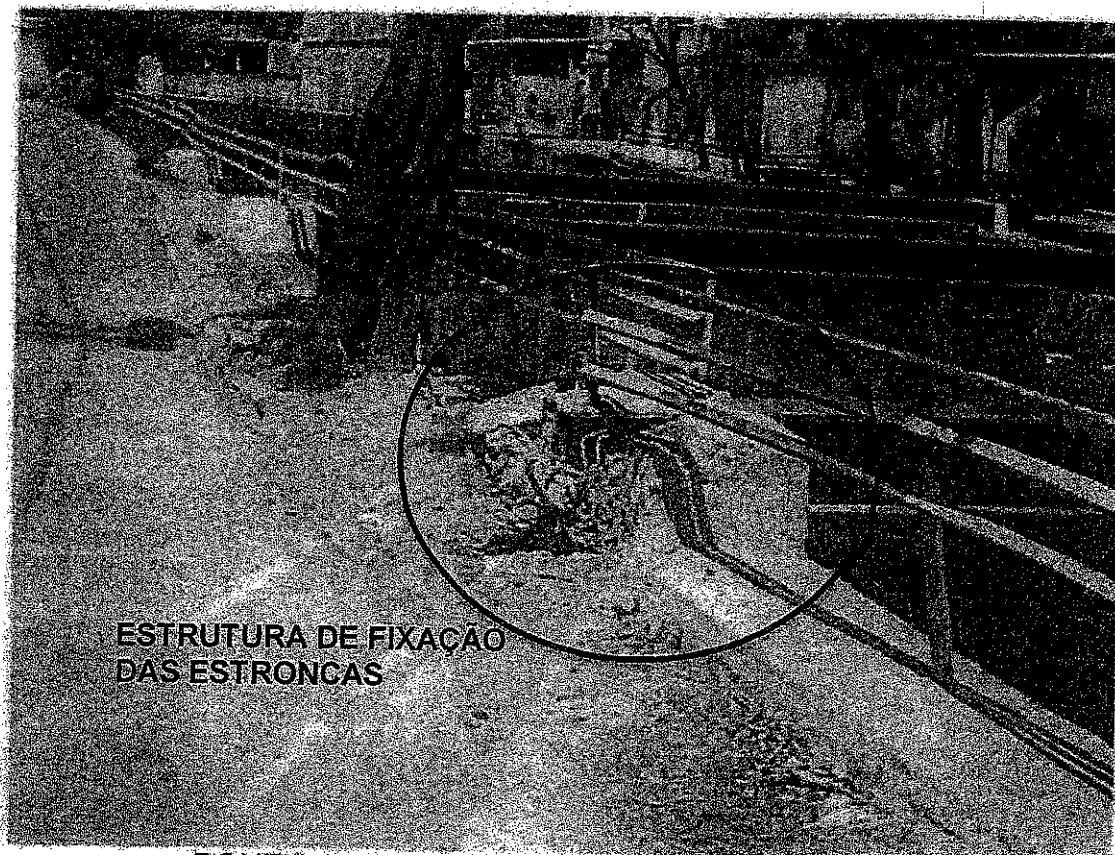
PONTO 05 RUA DO CHUMBO E RUA DIAMANTE

ESTRUTURA DE FIXAÇÃO
DAS ESTRONCAS

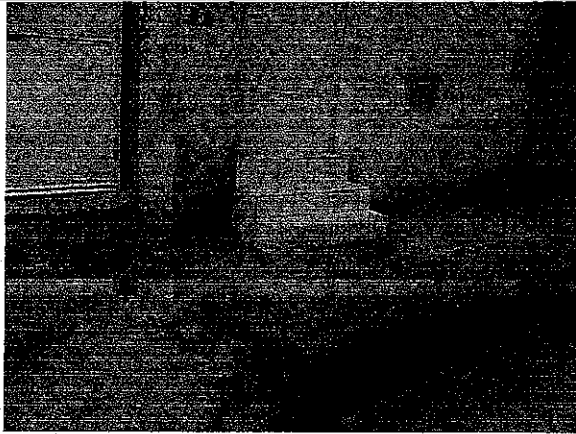
Marca de inundação no muro da moradia.

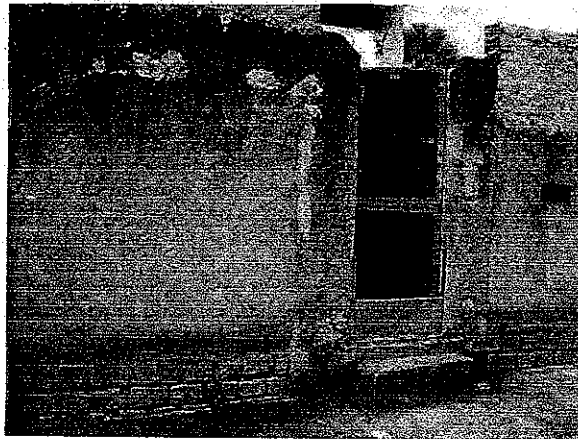
Marca de inundação no muro da moradia.

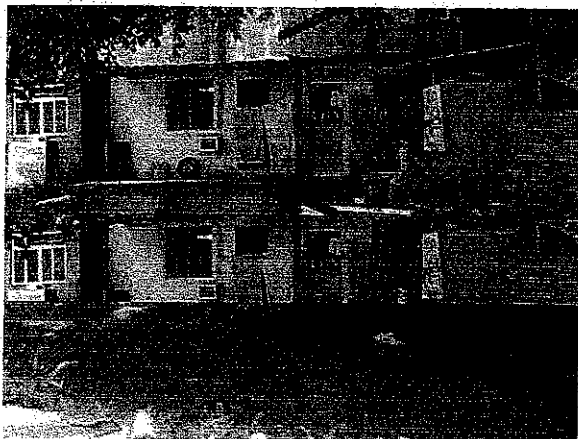
Vista do córrego com leito retificado. Notar as marcas de inundação nas paredes das moradias localizadas em suas margens.

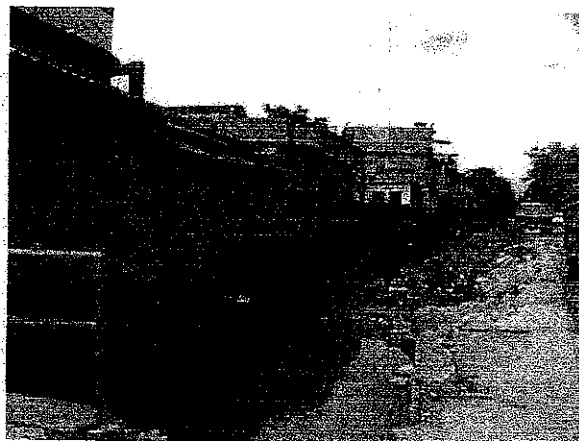
Vista do córrego com leito retificado. Notar as marcas de inundação nas paredes das moradias localizadas em suas margens.
